IV 安全・安心な暮らしづくり

① 治水対策の推進

② 安全で安心な川づくり

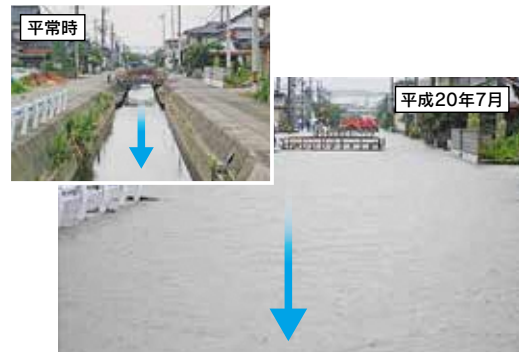
坪野川（富山市婦中町速星地区）

坪野川は、富山市婦中町の市街地を流れ、神通川支川の宮島川に合流する延長約2.3kmの一級河川です。坪野川沿川では、近年、住宅や商業施設等の開発が進んでおり、局地的な集中豪雨により、平成16年7月、平成20年7月に浸水被害が発生しました。

令和4年度には、坪野川のボトルネックとなっているJR高山本線橋梁の架替工事が完了し、引き続きその上流の河道の拡幅を進め、浸水被害の軽減を図ることとしています。

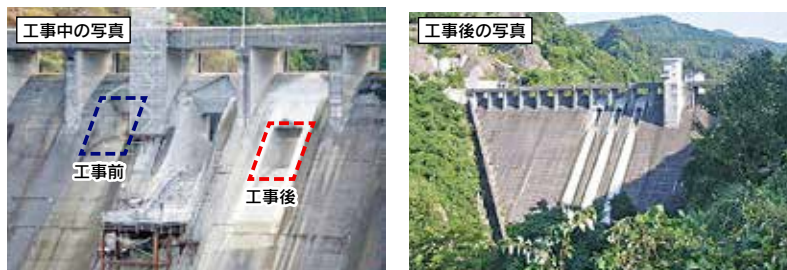
● 熊野川ダム（富山市）

熊野川沿川地域を洪水被害から守るため、未利用となっていた水道容量を洪水調節容量等に振り替えるダムの再開発を行いました。（平成25年完成）3門あるダムの放流口を2.9m下方に付け替えることにより、洪水調節機能が向上しました。

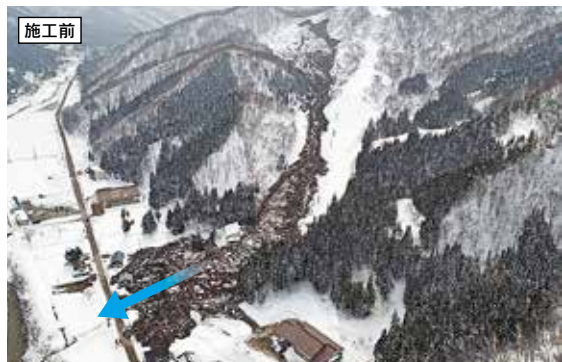
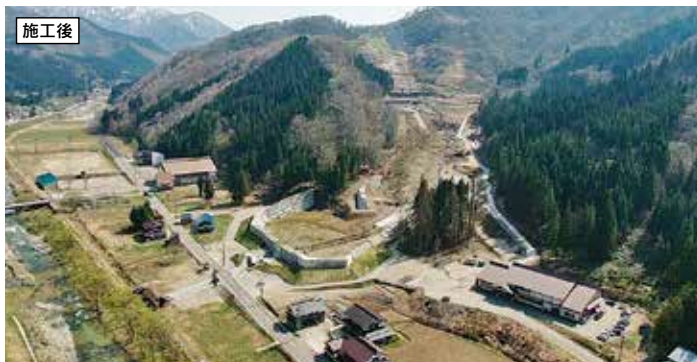
● 南砺市利賀村上百瀬地内における土砂災害

南砺市利賀村上百瀬において、平成29年1月、斜面崩壊を伴う土砂流出が発生し、家屋の全半壊や県道の通行止めなどの被害が発生しました。

緊急災害対策としてブロック堰堤を施工しました。また、この斜面は、県が平成19年3月に土砂災害警戒区域に指定し、南砺市がハザードマップを作成し、住民に周知を図ってきた場所です。こうしたこともあり地域にお住まいの方々の災害に対する危機意識が高く、速やかな避難など適切に対応されたため人的被害が発生しませんでした。

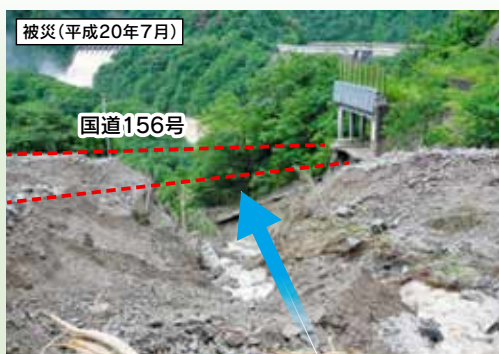
被災(平成20年7月)
国道156号
そやまたしたに
南砺市 祖山山谷砂防堰堤の整備 (平成20年～26年)

平成20年7月豪雨による土石流で国道156号が流出し、地域の物流、観光に多大な影響(約41日間通行止)を与えたことから、国道の山側に新たな砂防堰堤を整備し、平成26年12月に完成しました。

平成29年8月の豪雨により再び土石流が発生しましたが、堰堤により捕捉され、国道上の円滑な交通は確保されました。

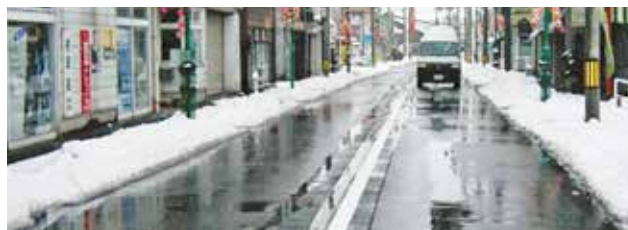
消雪施設の整備

冬期交通の確保のため、道路幅の狭い区間への堆雪帯*の設置や人家が連たんしているため堆雪スペースが確保できない区間等における消雪施設の整備、また古くなった消雪施設の更新を行うとともに、国、県、市町村が連携し、県下全域の道路の除排雪を進めています。

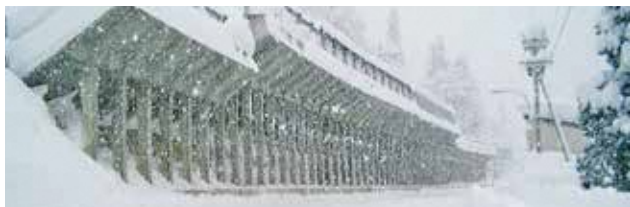
雪崩対策施設

短期的・局地的な大雪が発生した場合など、雪崩等により集落の孤立が懸念されることから、道路の安全な通行を確保するため、雪崩対策施設などの整備を進めています。

*雪崩対策施設：道路を雪崩からまもるために、道路脇の斜面に設けられた設備です。

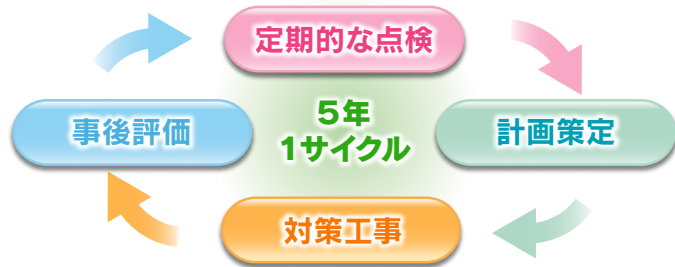
メンテナンスサイクル

今後は、策定した長寿命化計画等に基づき、定期的な点検や対策工事を行うとともに、その結果を踏まえ、修繕の優先度などを適宜見直し、計画にフィードバックしていくこととしています。
